ANALIZA POTRESNE OTPORNOSTI KULTURNEGA SPOMENIKA NA MIROGOJU V ZAGREBU S PROGRAMOM 3MURI

ANALYSIS OF THE SEISMIC RESISTANCE OF THE CULTURAL MONUMENT AT MIROGOJ IN ZAGREB WITH THE 3MURI PROGRAMME

A series of earthquakes in and around city of Zagreb, Croatia during the 2020 severely damaged the masonry cultural heritage buildings built in the 19th century. One of these is the monumental building of the morgue at Mirogoj in Zagreb, whose authorship is attributed to the famous architect Hermann Bolle. Construction was completed in 1886, six years after the catastrophic earthquake in Zagreb. The building was upgraded and modified during two world wars. Each change affected its structural properties, not always in a positive direction. The structure of the building was significantly reinforced in 1993, when r.c. prefabricated ribbed floors and horizontal r.c. tie beams were installed. For the purposes of post-earthquake retrofitting and strengthening, an analysis of the damaged structure has been carried out to obtain input information for selection of structural measures needed for strengthening of structure to the required level. The analysis was carried out by the 3Muri 13.5 softwar

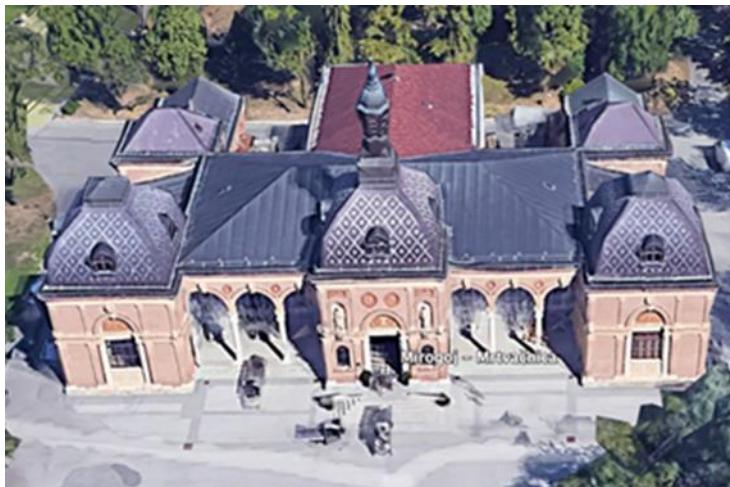
Slika 1: Stavba mrtvašnice na Mirogoju v Zagrebu leta 2020 (a) in lokacija stavbe na karti potresnih območij Hrvaške za povratno obdobje 475 let.

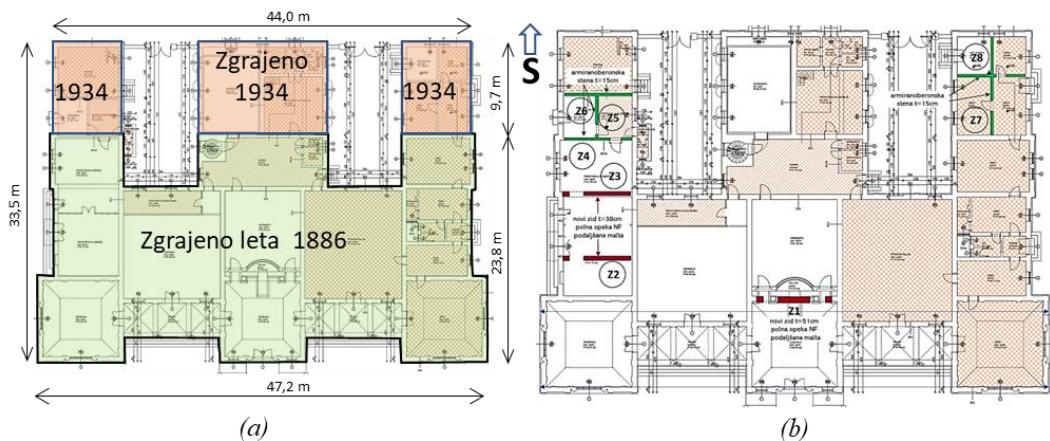
Na osnovi teh analiz in v sodelovanju s konzervatorji in arhitekti smo zasnovali ojačitvene ukrepe, ki obsegajo popravila s potresom poškodovanih zidov in vgradnjo novih. Novi opečni zidovi se bodo vgradili na mestu odstranjenih originalnih zidov v starejšem delu stavbe (Slika 2 (b), zidovi Z1, Z2 in Z3). Zidovi bodo pozidani s polno opeko normalnega formata 25/12/6 cm v podaljšani cementi mali. Zid Z1 bo debel 51 cm, zidova Z2 in Z3 pa 38 cm. Predelne zidove v novejšem vzhodnjem in zahodnjem traktu bodo nadomestili z armiranobetonskimi stenami debelimi 15cm. (Slika 2 (b), stene Z4 do Z8).

Slika 2: Shema faz gradnje stavbe mrtvašnice (a) in tloris pritličja z dodanimi ojačitvenimi zidovi (b)

Obseg poškodb obravnavane stavbe zahteva ukrepe na 1. in 2. ravni. Na 2. ravni se dodatno zahteva približno enaka potresna odpornost v obeh smereh. Če ta pogoj ni ispoljen, se dovoljuje tudi vgradnja novih nosilnih elementov za doseganje simetričnega odziva konstrukcije. Obravnavana stavba sodi v to kategorijo in se je zato s projektom ojačitve stavbe spoštovala ta zahteva, kot je to prikazano na Sliki 2 (b).

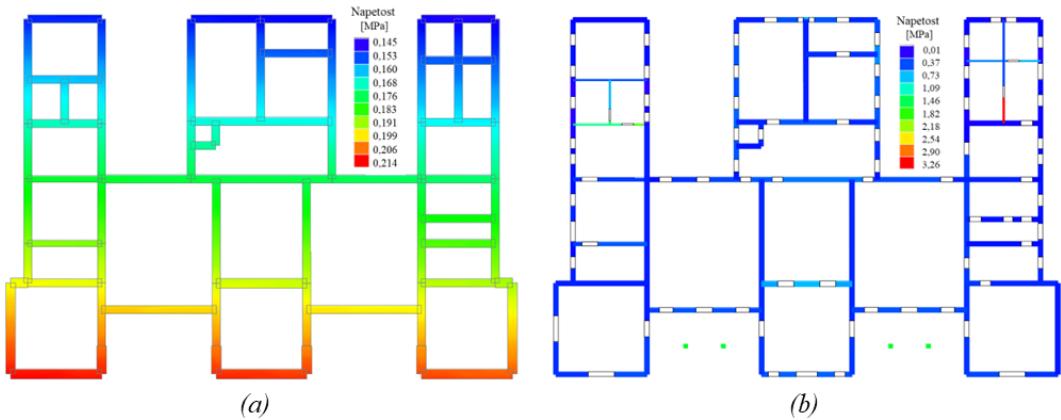
Program 3Muri izračuna tudi vpliv statičnih in potresnih obtežb izračunanih za 24 kombinacij delovanja vključno z ekscentričnostjo, ki je v skladu z Eurocodom 8 upoštevana v znesku 5% največje izmere v tlорisu stavbe v obravnavani smeri delovanja potresa. Na sliki 4 (a) so prikazane obremenitve temeljnih tal za projektirano ojačano konstrukcijo zgradbe ob upoštevanju maksimalnih vrednosti napetosti izračunanih zaradi statičnih in potresnih obremenitev. Najvišje dosežene vrednosti vzdolž temeljev pod zidovi južne fasade 0,21MPa so nižje od s terenskimi preiskavami določenih dopustnih obremenitev tal (projekirana odpornost tal) v iznosu 0,24MPa. Enako velja za napetosti v zidovih v ravnini nad temelji. Maksimalne vrednosti 3,26 MPa nastopajo v armiranobetonski steni iz betona klase C25/30, kar je bistveno pod mejo njegove tlačne trdosti.

Slika 4: Vrednosti napetosti v temeljnih tleh (a) in v zidovih nad temelji (b) za ojačano stavbo

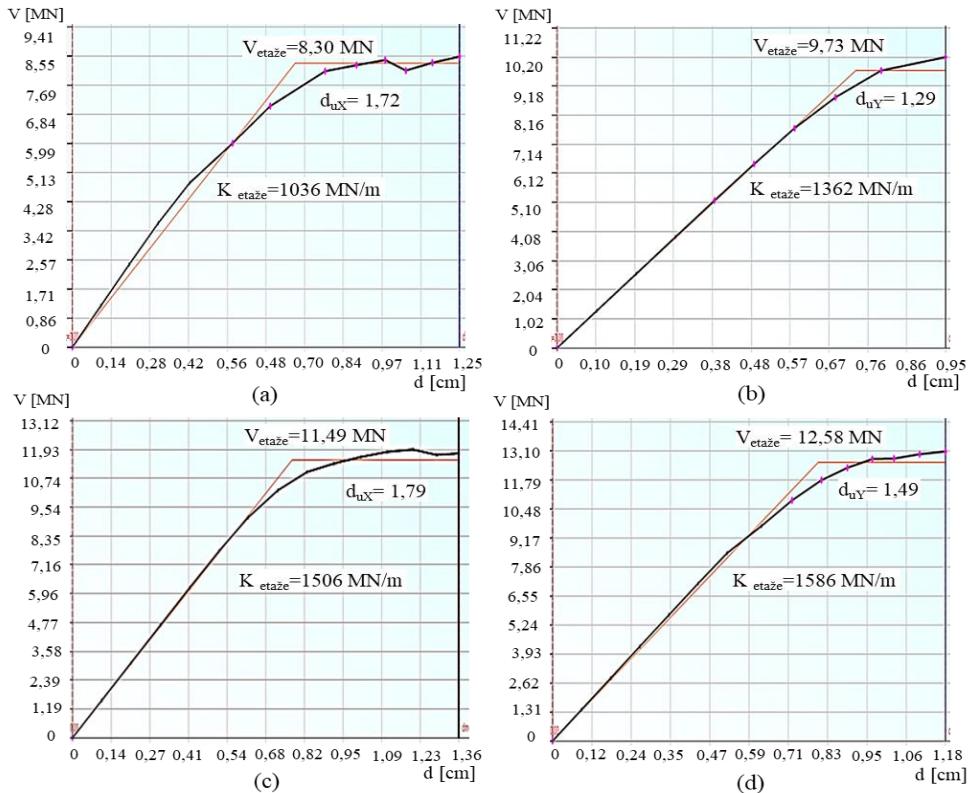
Na Sliki 6 so primerjani odzivi stavbe v zatečenem stanju in projektirane ojačane stavbe stavbe. Učinek ojačitve kažejo višje vrednosti doseženih etažnih nosilnosti in togosti ter duktilnosti konstrukcije v celoti.

Slika 6: Primerjava etažnih diagramov potresnega odziva stavbe v zatečenem stanu v smeri X (a) in smeri Y (b), ter ojačane stavbe v smeri X (c) in smeri Y (d) pri merodajni analizi

indeksov močne popškodovanosti izhaja, da se je z ojačitvo doseglo zvišanje potresne odpornosti stavbe za 46% v x in za 55% v y smeri.

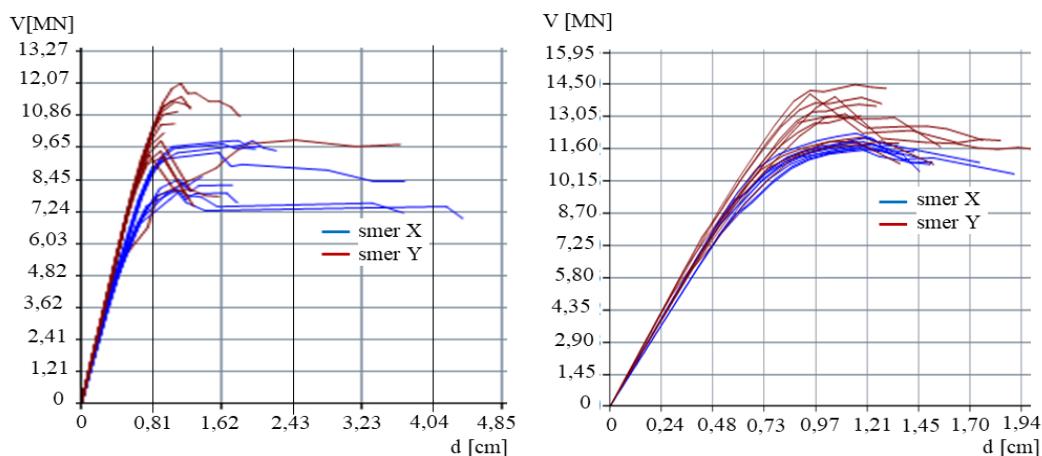
Učinek ojačitvenih ukrepov ponazarjajo tudi diagrami na Sliki 7, kjer so prikazani etažni diagrami za vseh 24 analiz konstrukcije v zatečenem stanju in projektiranem ojačenem stanju. Učinek ojačitve se kaže v podobnosti odzivov dobljenih s posameznim analizam pri ojačani konstrukciji in različnosti odzivov konstrukcije v zatečenem stanju. Poleg tega so odzivi v obeh smereh pri ojačani konstrukciji podobni, kar ni slučaj pri obstoječi zgradbi.

Slika 7: Primerjava etažnih diagramov potresnega odziva stavbe v zatečenem stanju (a) in ojačane stavbe pri vseh 24 analizah

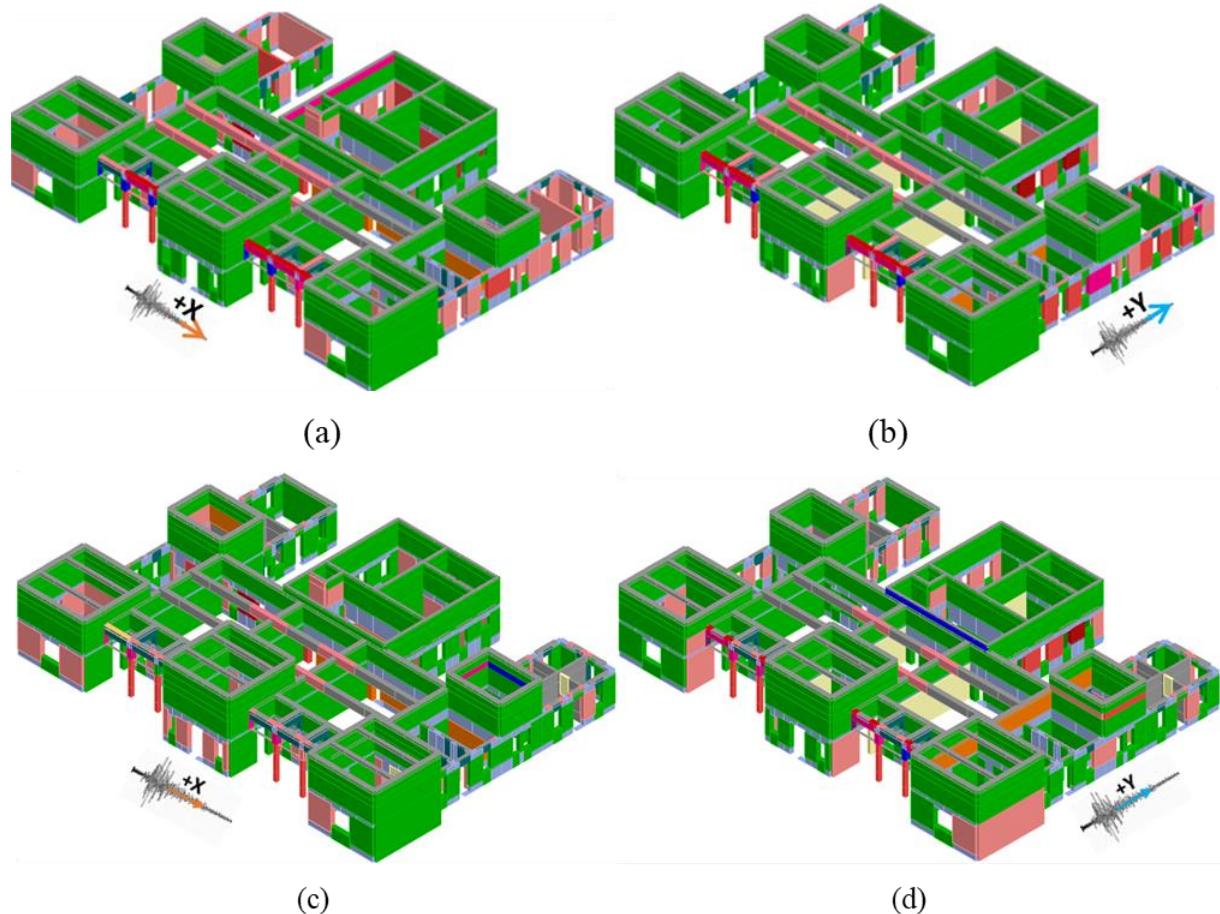
Slika 9: Prikaz poškodb konstrukcijskih elementov zgradbe v zatečenem stanju pri delovanju potresa v smeri x (a) in smeri y (b) ter ojačane stavbe v smeri x (c) in smeri y (d).

Iz prikaza poškodb na Sliki 9 se vidi učinek ojačitve konstrukcije na razporeditev poškodb v nosilnih zidovih in stenah. Pri zatečenem stanju so prikazane poškodbe v smeri x nastale pri vodoravni obtežbi 8,3 MN in v smeri y pri vodoravni obtežbi 9,73 MN, kot je to razvidno iz diagramov na Sliki 6. Prikazane poškodbe ojačane konstrukcije so nastale pri delovanju sil, ki so 38% višje v smeri x in 55% višje v smeri y. Na naslednjih dveh slikah je prikazan učinek ojačitve v dveh značinah presekih zgradbe. Na Sliki 5 je označena situacija obravnnavanih zidov v smeri x (niz P10) in v smeri y (niz P6). Kot navedeno, primerjamo stanje poškodb pri različnih vrednostih delujocih horizontalnih sil. V nizu P10 je dodan novi zid (E119, E120), ki prispeva k nosilnosti. Poškodbe na meji nosilnosti so praktično enake kot pri neojačanem nizu pri 38% nižji horizontani sili. V smeri y (niz P6) se učinek ojačitve pokaže v večji togosti konstrukcije.

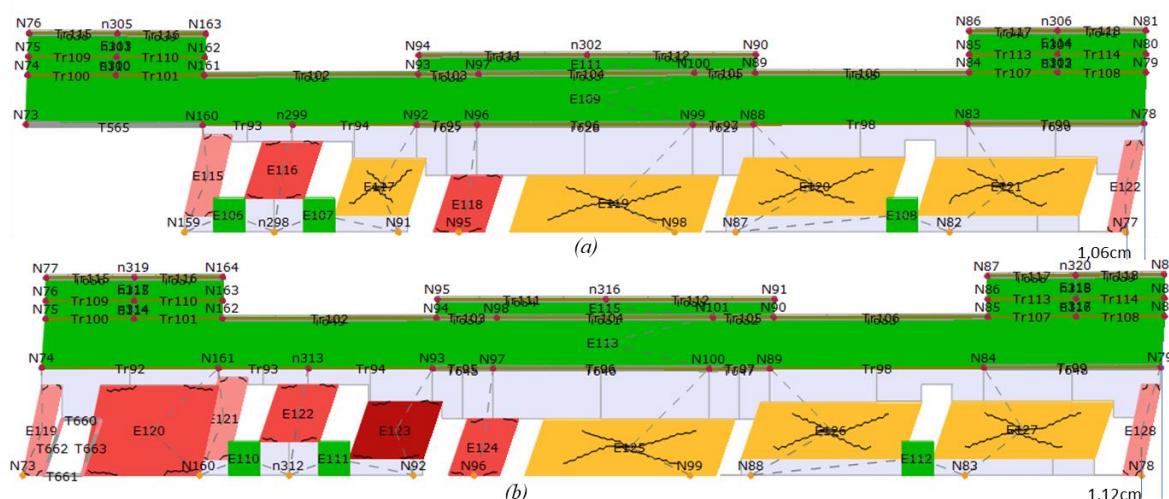
Slika 11: Primerjava poškodb zidov v nizu P10 pri delovanju popresa v smeri x

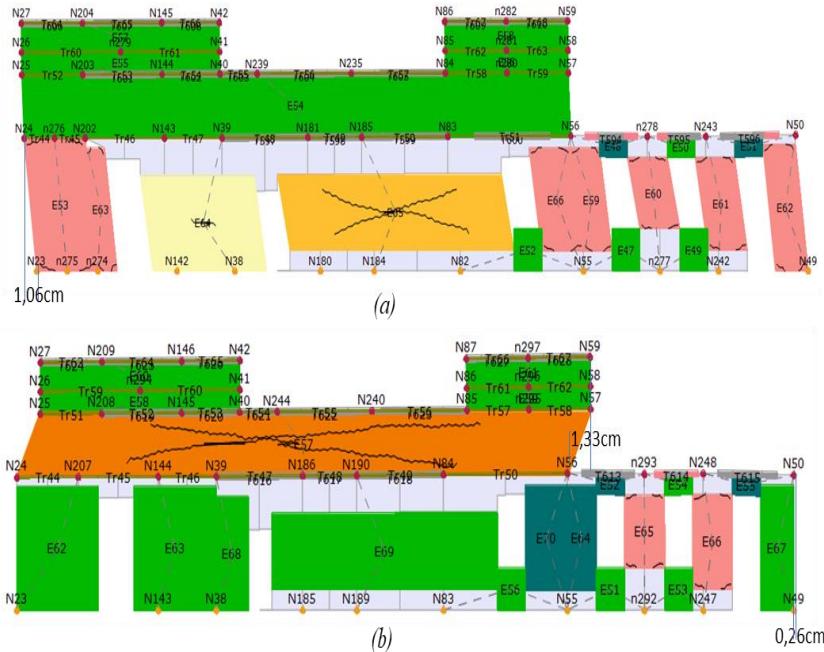
Slika 11: Primerjava poškodb zidov v nizu P6 pri delovanju potresa v smeri y

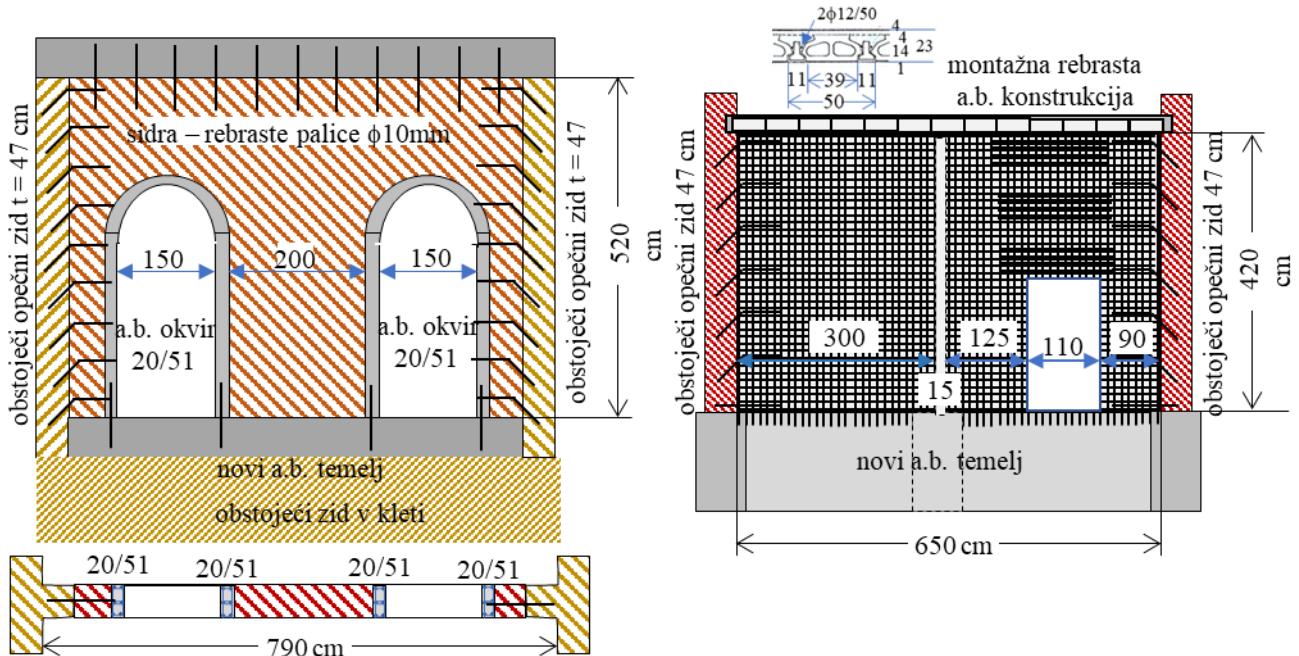
Slika 12: Prikaz sidranja novega zida Z1 in a.b.stene Z5

Novi zidovi in armiranobetonske stene bodo ugrajene tako, da bo dosežena največja možna mera sodelovanja pri prenosu bodoče potresne obtežbe. Zato bodo novi konstrukcijski elementi sidrani v obstoječe, predhodno sanirane zidove in stropove ter postavljeni na nove temelje. Na stičnih območjih novovgrajenih zdov in sten bodo uporabili betone in malte z ekspanzijskimi dodatki.
