ANALIZA POTRESNE OTPORNOSTI KULTURNEGA SPOMENIKA NA MIROGOJU V ZAGREBU S PROGRAMOM 3MURI

ANALYSIS OF THE SEISMIC RESISTANCE OF THE CULTURAL MONUMENT AT MIROGOJ IN ZAGREB WITH THE 3MURI PROGRAMME

A series of earthquakes in and around city of Zagreb, Croatia during the 2020 severely damaged the masonry cultural heritage buildings built in the 19th century. One of these is the monumental building of the morgue at Mirogoj in Zagreb, whose authorship is attributed to the famous architect Hermann Bolle. Construction was completed in 1886, six years after the catastrophic earthquake in Zagreb. The building was upgraded and modified during two world wars. Each change affected its structural properties, not always in a positive direction. The structure of the building was significantly reinforced in 1993, when r.c. prefabricated ribbed floors and horizontal r.c. tie beams were installed. For the purposes of post-earthquake retrofitting and strengthening, an analysis of the damaged structure has been carried out to obtain input information for selection of structural measures needed for strengthening of structure to the required level. The analysis was carried out by the 3Muri 13.5 softwar

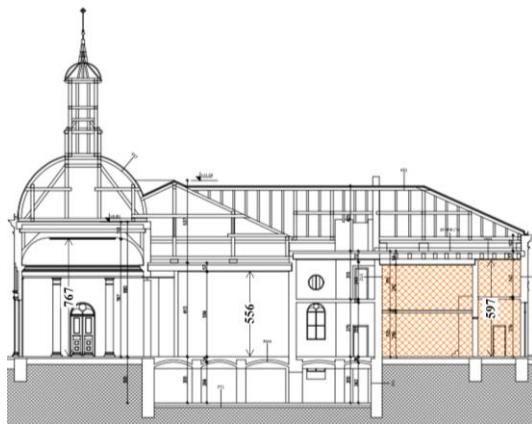
Stavba je zasnovana kot pritlični, delno podkleten objekt različnih etažnih višin prostorov od 4,1m do 7,67m (Slika 3). Originalno zgrajeni stavbi so dodali tri trakte na severni strani, ki so bili načrtovani leta 1913 in zgrajeni 1934 leta (Slika 2(a)). Leta 1993 so celotno stavbo ojačali z montažnimi rebričastimi armiranobetoniskimi stropovi i močnimi armiranobetoniskimi nosilci v ravnini podstrešja starejšega dela stavbe, ki potekajo v smeri vzhod-zahod. Razpored zidov v ortogonalnih smereh je pravilen. Starejši in novejši del stavbe sta zgrajena iz polne opeke starega formata 30/15/7,5 cm v apneni mali. Nosilni zidovi so debeli 47cm, predelni pa 15cm. Po gradnji leta 1934 so stavbo preurejali in odstranili posamezne nosilne zidove oziroma zazidavali obstoječe in odpirali nove odprtine za vrata ali okna. Posledice sprememb so se pokazale kot škodljive, kar smo z analizami potresne odpornosti konstrukcije v zatečenem stanju po potresu 2020 leta tudi dokazali.

Slika 3: Prerez skozi središče stavbe v smeri jug-sever

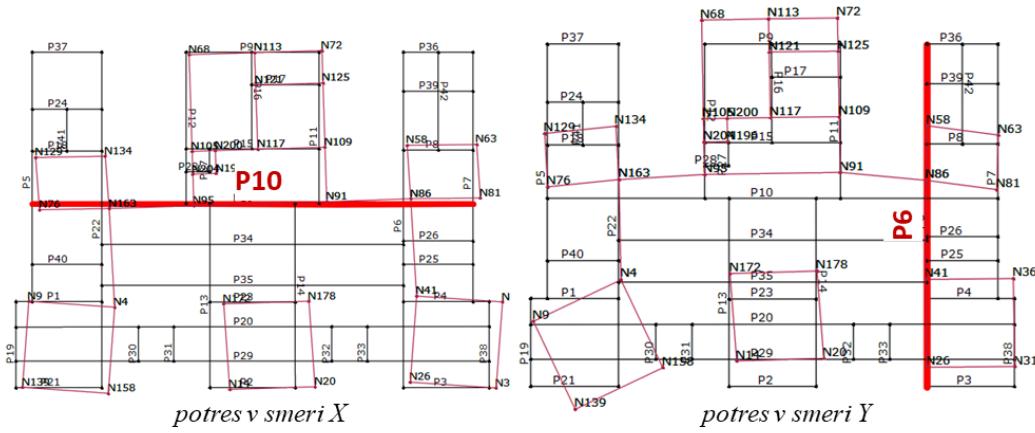
Pred analizo s postopnim narivanjem opravimo modalno analizo zato, da se lahko odločimo za merodajne nihajne oblike konstrukcije za katere opravimo analizo potresne odpornosti. Program omogoča izračun več kot 700 nihajnih oblik. Izkazalo se je, da izračun prvih 20 oblik povsem zadošča. Na Sliki 5 sta prikazani merodajni oblici nihanja za vsako od smeriu delovanja potresa. V prikazanem primeru ojačene konstrukcije je merodajna 4. oblika pri delovanju potresa v smeri x in 9. oblika pri delovanju potresa v smeri y. Izračunani nihajni čas konstrukcije v smeri x zunaša $T=0,31\text{s}$ in v smeri y $T=0,24\text{s}$.

Slika 5: Merodajne nihajne oblike ojačane konstrukcije
